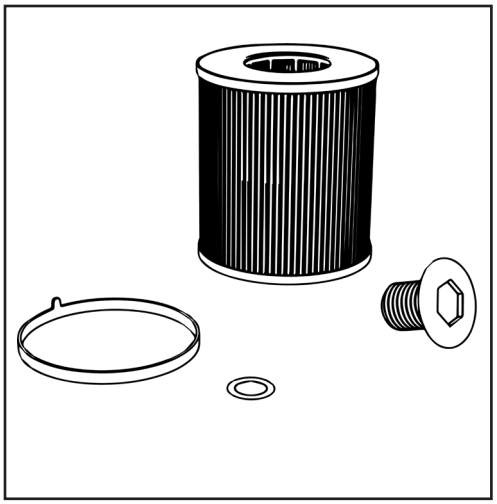
Note: The Cap Plug diameter has been updated to a 30mm size to prevent accidental lodging in the filter element during shipping and/or installation.

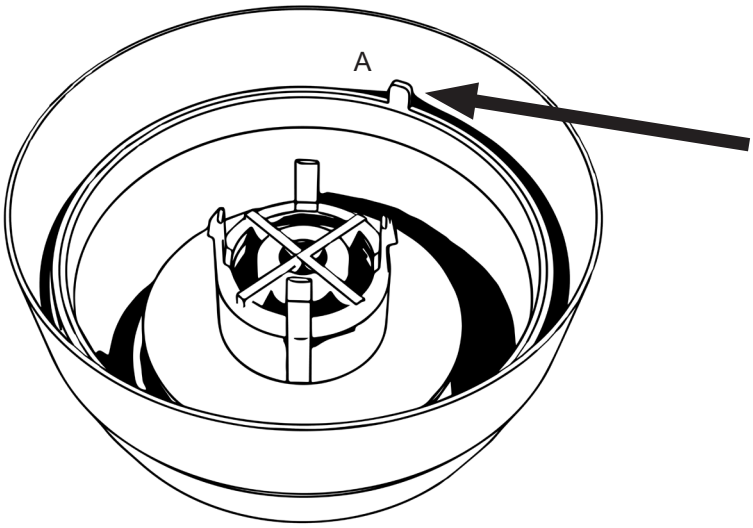
Note the correct orientation of the gasket removal tab. DO NOT install new gasket with tab down. Doing so may result in oil loss and engine damage.

Tenga en cuenta la orientación correcta de la pestaña de extracción de la junta. NO instale la junta nueva con la pestaña hacia abajo. Si lo hace, puede provocar pérdida de aceite y daños en el motor.

Remarquez le sens correct de la patte de dépose du joint. N'INSTALLEZ PAS le joint neuf avec la patte vers le bas ; ceci peut entraîner une perte d'huile et des dégâts au moteur.
